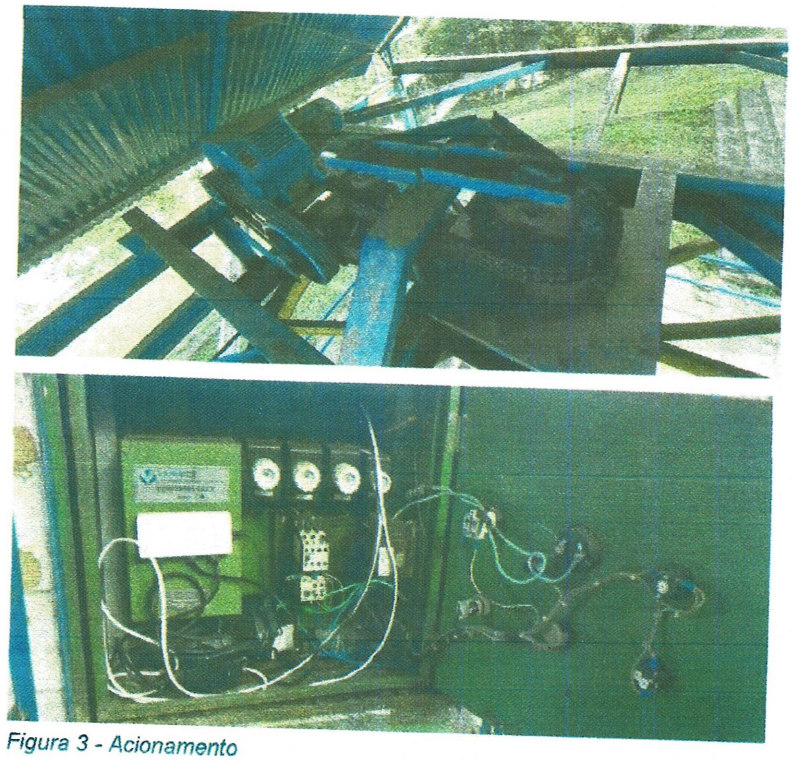
- Sistema de acionamento, motriz e controle, com tecnologia do século passado, ruidoso e de baixa eficiência.

Figura 3 - Acionamento
