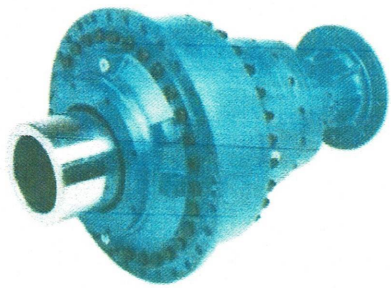
Figura 4 - Inversor de Frequência

- Remoção de todo o sistema de acionamento
- Instalação de painel de comando com inversor de frequência
- Instalação de motor elétrico trifásico 12,5 CV
- Instalação de redutor planetário
- Instalação de acoplamento de corrente entre redutor e eixo da polia volante
- Instalação de chave de emergência
- Instalação de gerador de energia de emergência
