3.6. MORSAS

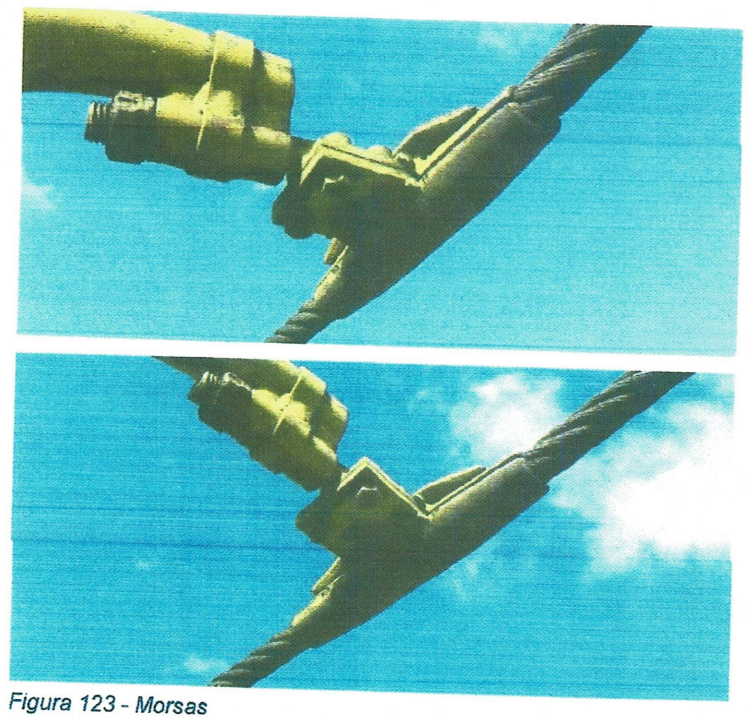
Figura 123 - Morsas

- Descascamento da pintura
- Corrosão da estrutura

- Remoção das morsas
- Fabricação de novas morsas para cabo com diâmetro 1" (anterior 7/8")
- Instalação das morsas novas
